## Langzeitverhalten von Instandsetzungsmaßnahmen – Hauptstudie

FA 7.176

Forschungsstelle: Technische Universität Darmstadt, Fachgebiet Straßenwesen mit Versuchsanstalt (Prof. Dr.-Ing. J. S. Bald)

Auftraggeber: Bundesministerium für Verkehr, Bau- und Wohnungswesen, Bonn

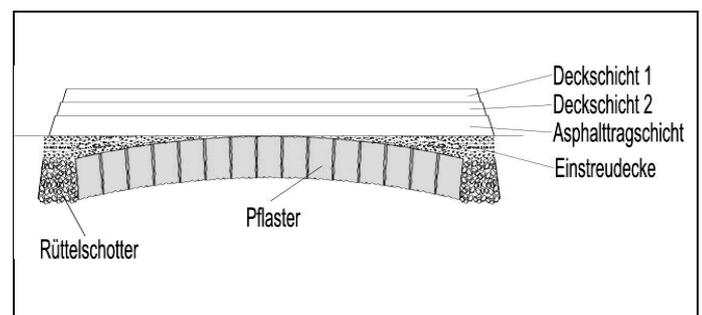
Die Zustandserfassung sowie die Tragfähigkeitsmessungen auf der BAB A 7 und der B 51 ergaben, dass sich die Unterlage für die anstehenden Instandsetzungsmaßnahmen eignete. Auf der Unterlage waren Flickstellen, Einzelrisse sowie Ausmagerungen vorhanden. Aufgrund des mehrfach überbauten und verbreiterten Querschnitts der B 51 (Bild 1) waren am Fahrbahnrand Wülste bzw. Verdrückungen zu sehen.

**Bild 1:** Schematischer Aufbau der B 51 vor Durchführung der Instandsetzungsmaßnahme (nicht maßstäblich)

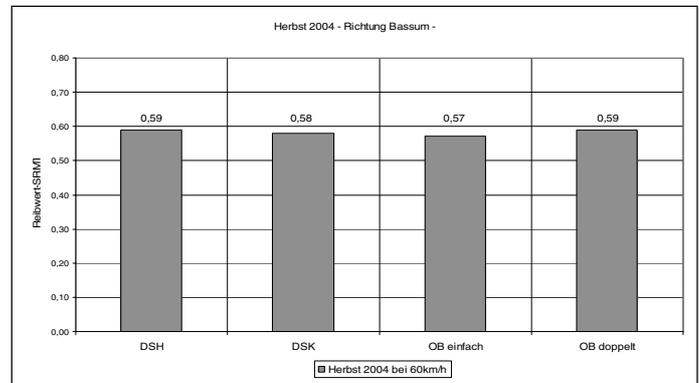
Am Ende des Beobachtungszeitraums der Beläge DSH und OB im Herbst 2004 zeigten sich keine signifikanten Unterschiede der einzelnen Bauweisen hinsichtlich der Griffigkeit (Bild 2) und der Materialermüdung. Bei der visuellen Zustandserfassung

**Bild 2: Griffigkeit auf der B 51 im Herbst 2004 (gemessen mit SRMT bei 60 km/h)**
