## Anprall mit Pkw unter großen Winkeln gegen Fahrzeurückhaltesysteme

FA 82.337/07

Forschungsstelle: DEKRA Automobil GmbH, Technology Center, Stuttgart

Abschluss: Juni 2009

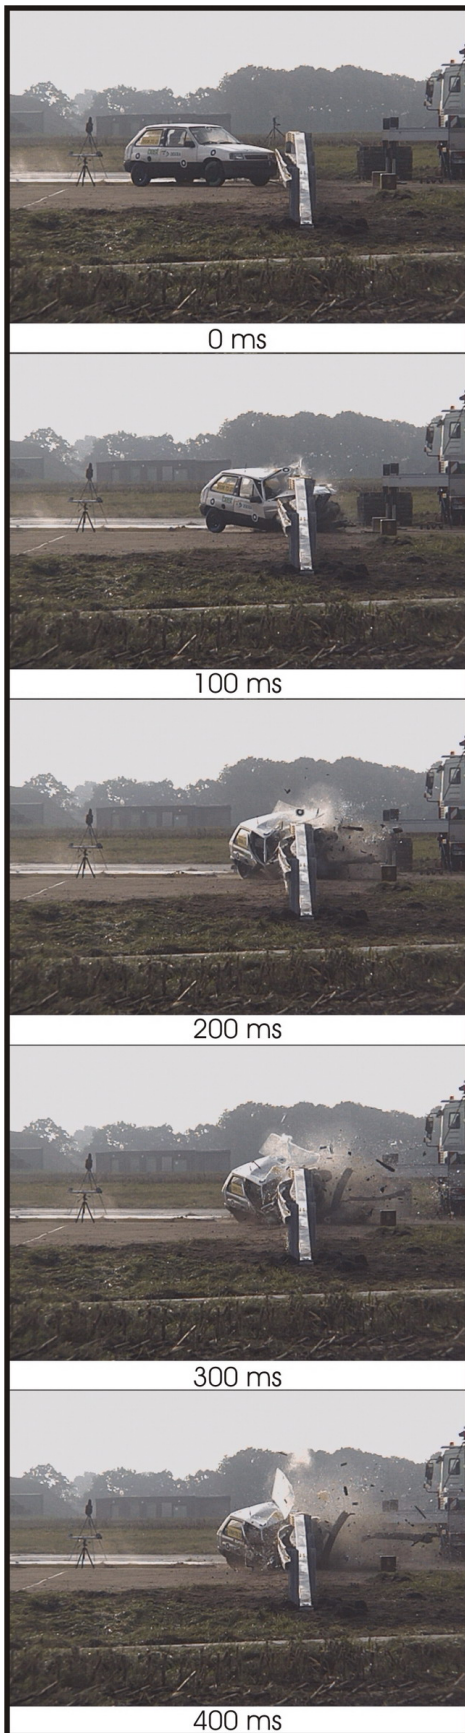
**Bild 2:** Versuchsablauf von vorne und oben gesehen

Im Folgenden ist der Versuchsablauf anhand der Videoaufnahmen dargestellt (siehe Bild 2). Die tatsächliche Anprallgeschwindigkeit lag bei 104,5 km/h, der tatsächliche Anprallwinkel bei 45°. Der Erstkontakt bei  $t = 0$  ms mit der Schutzeinrichtung erfolgte 1 cm vor dem Soll-Anprallpunkt, 20 cm hinter Holmstoß 3 und 4. Das Fahrzeug hob in der Folge den unteren Schutzplankenholm an und begann sich darunter zu schieben. 100 ms nach dem Anprall fand eine minimale Umlenkung des Fahrzeugs statt, es kam zu einem Kopfkontakt des Dummies mit der Schutzeinrichtung. Das Fahrzeug begann nun leicht einzudrehen und drang im weiteren Verlauf bis auf Höhe der C-Säule unter dem System ein. Bereits nach 400 ms war der Anprallvorgang nahezu abgeschlossen und das Fahrzeug in seiner Endstellung angekommen.

Die Stahlschutzeinrichtung wies nach dem Versuch nur im Kontaktbereich Beschädigungen auf. Drei Pfosten im Anprallbereich wurden vom Längsverbund gelöst und nach hinten wegknickt. Das untere der beiden Kastenholmprofile wurde leicht nach oben weggedrückt, das obere nur unmerklich. Es lösten sich keine größeren Teile.

Da die Schutzeinrichtung nur wenig Anprallenergie absorbierte, musste viel Energie vom Fahrzeug aufgenommen werden. Diese führte dazu, dass die komplette Fahrgastzelle kollabierte. Das Fahrzeug drang bis zur B-Säule in die Schutzeinrichtung ein. Ein Überlebensraum für den Fahrer war nicht mehr gegeben.

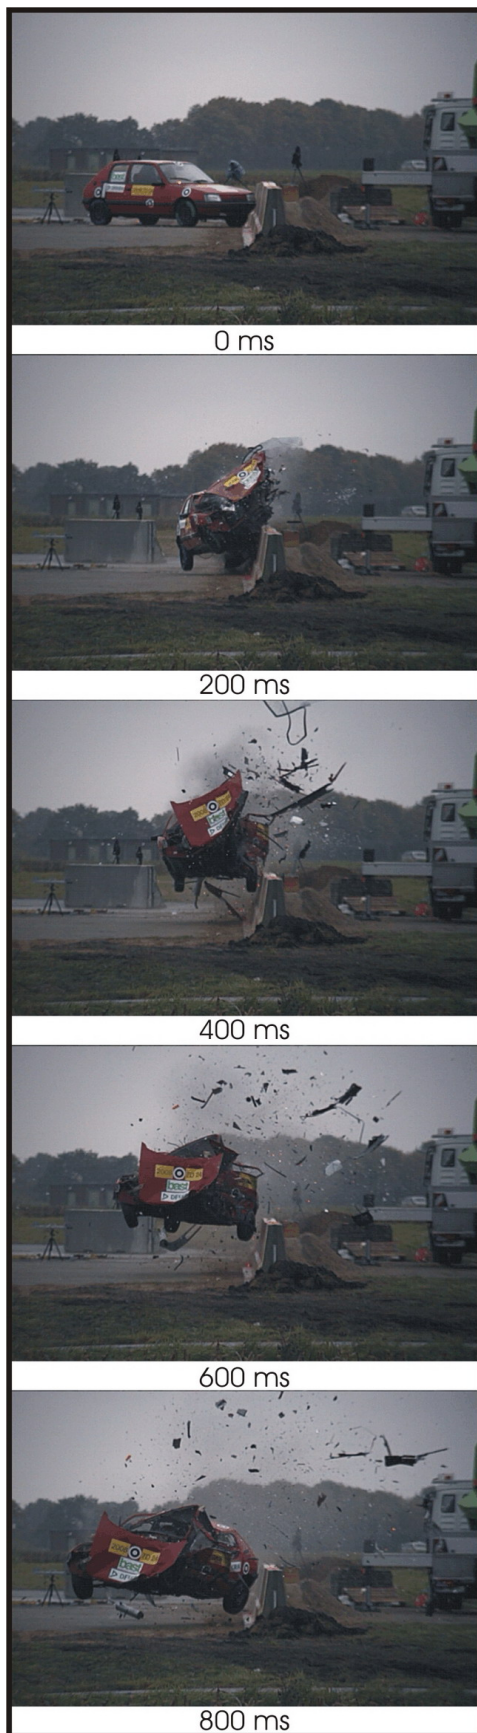
Bild 4: Versuchsablauf von vorne und oben gesehen

Im Folgenden ist der Versuchsablauf anhand der Videoaufnahmen dargestellt (siehe Bild 4). Die tatsächliche Anprallgeschwindigkeit lag bei 104,5 km/h, der Winkel zwischen Fahrzeuglängsachse und Betonwand bei 47°. Die Winkeldifferenz zum Soll-Winkel 45° ergibt sich durch eine Überführung des Zugseils nach der Ausklinkung aus der Führungsschiene. Dieses Seil wurde nach links vom Fahrzeug weggeführt. Dies erfolgte jedoch so spät, dass eine Änderung der Schwerpunktbahn unwahrscheinlich ist. Der Erstkontakt bei  $t = 0$  ms mit der Schutzeinrichtung erfolgte daher auch 5 cm vor dem Soll-Anprallpunkt, 2,05 m hinter Stoß 3 und 4.

Vom Erstkontakt bei  $t = 0$  ms bis 80 ms fand kaum eine Umlenkung des Fahrzeugs statt. Nach ca. 82 ms kam es zu einem Kopfkontakt des Dummies mit der Schutzeinrichtung. Danach wurde das Fahrzeug abrupt umgelenkt und bewegte sich parallel zum System. Hierbei erreichte es eine Höhe von nahezu 1 m über der Fahrbahn. Das Fahrzeug befand sich für ca. 700 ms in der Luft und begann leicht einzudrehen. Beim Auftreffen auf der Fahrbahn nach etwa 900 ms kippte das Fahrzeug über den stark deformierten Vorbau der Fahrerseite weg und begann sich zu überschlagen. Nach 1,5 Drehungen um die Längsachse kippte das Fahrzeug dann auf dem Dach liegend zurück in seine Ausgangslage.

Außer den Anprallspuren waren an der Schutzeinrichtung keinerlei Beschädigungen zu erkennen. Es wurden auch keine statischen oder dynamischen Quer- oder Längsverschiebungen gemessen.

Auch in diesem Versuch kam es zu einem Kollabieren der Fahrgastzelle. Der Fahrer hätte tödliche Verletzungen erlitten.
