Qualifizierung der in Deutschland verwendeten Fahrzeug-Rückhaltesysteme mit verbessertem Schutz für Motorradfahrer nach den aktuellen europäischen Spezifikationen

Forschungsstelle: DEKRA Automobil GmbH, Technology Center, Stuttgart
 Bearbeiter: Gärtner, M. / Klöckner, R.
 Auftraggeber: Bundesministerium für Verkehr und digitale Infrastruktur, Bonn
 Abschluss: November 2020

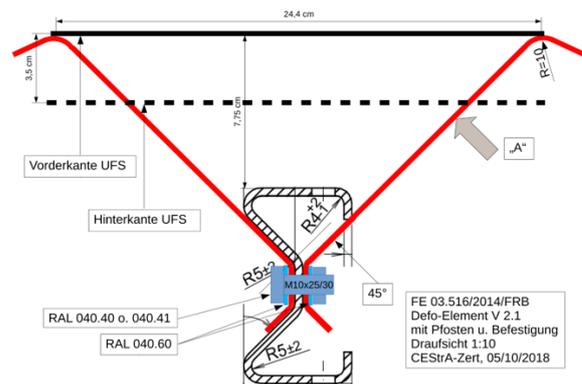
Bild 1 zeigt die modifizierte ESP-UFS, welche bei der ersten Versuchsreihe zum Einsatz kam.

Bild 1: Zweiteiliges Deformationselement (rot) in der Draufsicht, montiert an Sigma-Pfosten der ESP

Bild 2 zeigt die prinzipielle Versuchsanordnung des ersten Anprallversuchs SH 18.58. Als Wandstärke für das Deformationselement (Bild 1, rot) wurden 3 mm gewählt.

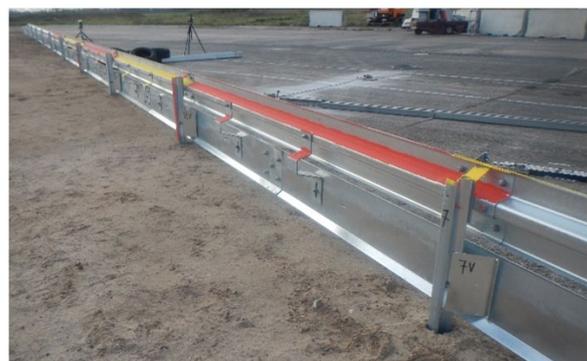
Bild 2: ESP 4.0 mit angebrachtem Unterfahrschutz und Deformationselementen

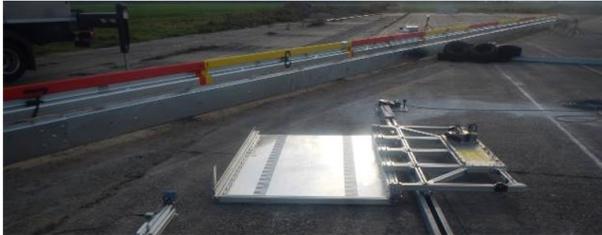
Bild 3 zeigt die prinzipielle Versuchsanordnung des ersten Anprallversuchs auf den Pfosten. Der Dummy prallte mit einer Geschwindigkeit von 61,5 km/h, einem Winkel von 28° an den UFS.

Bild 3: Versuchsanordnung Versuch SH 18.58

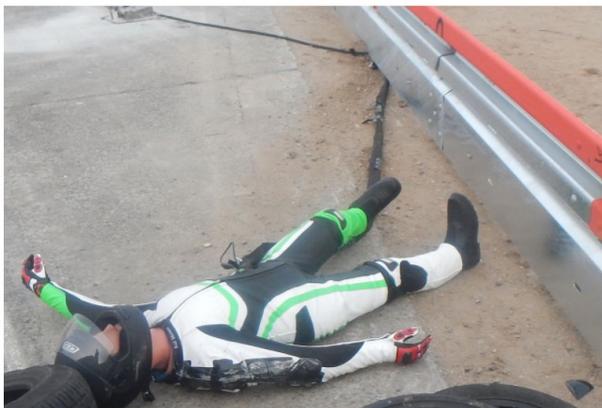
Die Beschädigungen an der Schutzeinrichtung und des MPS waren gering, Bild 4. Es gab keinen Bruch eines Längselements der Schutzeinrichtung beziehungsweise des MPS und der Dummy saß nicht im Prüfgegenstand fest. Keine Gliedmaße oder Teile von Gliedmaßen hatten sich vollständig vom Dummy gelöst. Es gab keine Riss-, Platz- oder Schnittverletzungen im ATD-Fleisch des Dummies. Die rechte Schulter (anprallseitig) brach.

Bild 4: Endlage des Dummies

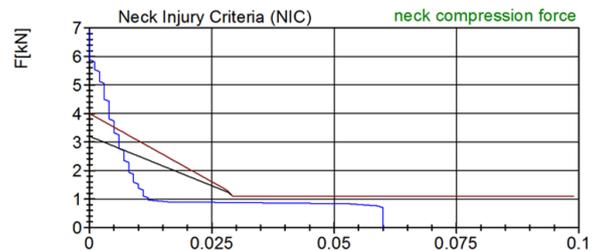
Anders verhält es sich bei den Druckkräften im Hals. Wie in Bild 5 zu erkennen ist, lag der tatsächliche Wert über beiden Grenzwerten.

Bild 5: Hals-Druckkräfte $F_{Z\text{ Stauchung}}$

Die Überschreitung des Grenzwerts für die Hals-Druckkraft bedeutete, dass das getestete System die Anforderungen an die Anprallprüfung nicht bestanden hatte.

Der Maximalwert der Hals-Stauchung trat schon sehr früh auf. Es erschien möglich, dass die Verformung des Deformationselements und des Aufhängebügels einen Einfluss auf das Messergebnis gehabt hat; es war jedoch unklar, in welchem Ausmaß.

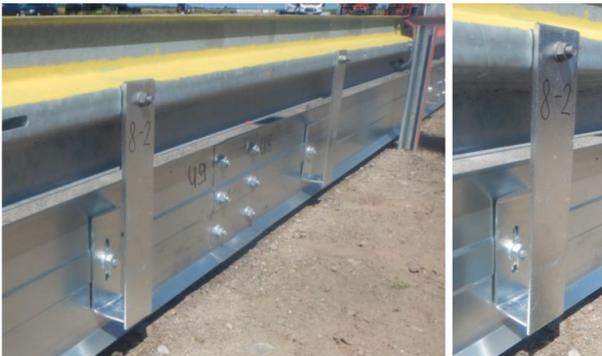
In Bild 6 ist die Anbringung des neu entwickelten MPS an der ESP 4.0 zu sehen.

Bild 6: Anbringung des UFS mit zweiteiligen Bügeln

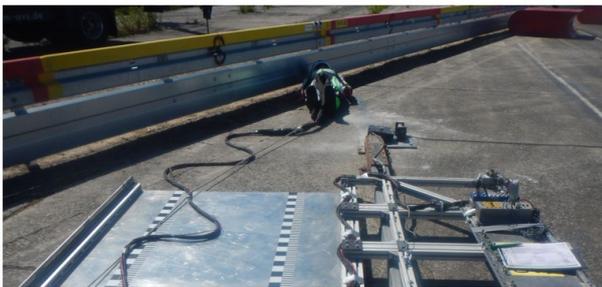
Bild 7 zeigt die prinzipielle Versuchsanordnung des ersten Anprallversuchs auf den Pfosten.

Der Dummy prallte mit einer Geschwindigkeit von 64 km/h und unter einem Winkel von 30,3° an den Unterfahrerschutz.

Bild 7: Versuchsanordnung Versuch SH 19.60

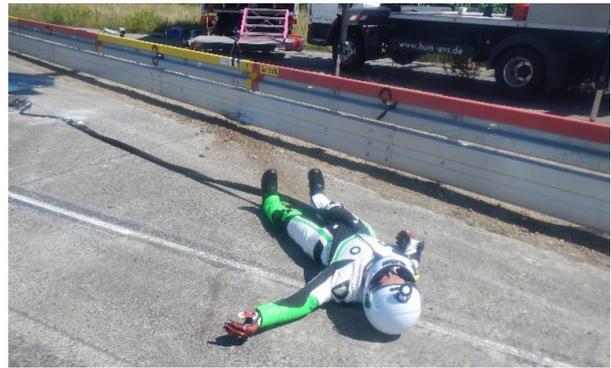
Die Beschädigungen an der Schutzeinrichtung und des MPS waren gering (Bild 8). Es gab keinen Bruch eines Längselements der Schutzeinrichtung beziehungsweise des MPS. Der Dummy saß nicht im Prüfgegenstand fest. Keine Gliedmaße oder Teile von Gliedmaßen hatten sich vollständig vom Dummy gelöst. Es gab keine Riss-, Platz- oder Schnittverletzungen im ATD-Fleisch des Dummys. Die rechte Schulter (anprallseitig) brach erneut.

Bild 8: Endlage des Dummys

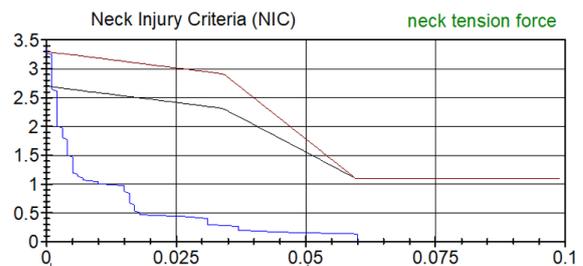
Die Hals-Zugkräfte lagen jedoch sehr nah beziehungsweise über den Grenzwerten, siehe Bild 9 und 10.

Bild 9: Hals-Zugkräfte $F_{Z\text{ Streckung}}$

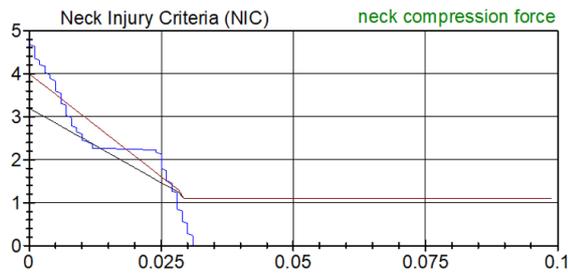
Bild 10: Hals-Druckkräfte F_z Stauchung

Diese Überschreitung der Grenzwerte für die Hals-Druckkraft bedeutete, dass das getestete System die Anforderungen an die Anprallprüfung nicht bestanden hatte.

Bei der Auswertung des Versuchs SH 19.60 war wiederum der sehr schnelle Anstieg der Hals-Druckkraft zu erkennen. Der

Bei der weiteren Auswertung der Hals-Druckkräfte fiel auf, dass es eine zweite Grenzwertüberschreitung gab. Vergleicht man die Messdaten mit den Videos in diesem Zeitraum, fällt auf, dass der Wert der Hals-Druckkraft abfällt, wenn der Unterfahrschutz komplett am Pfosten anliegt und sich der Helm vom Unterfahrschutz löst.

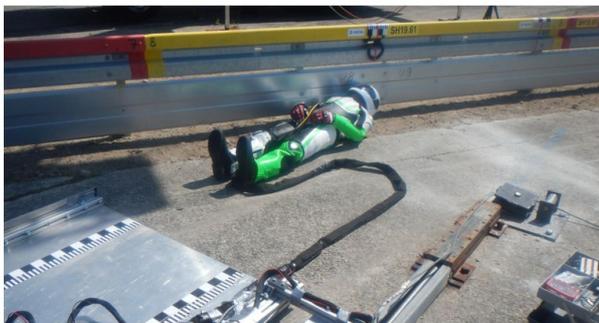
Bild 11 zeigt die prinzipielle Versuchsanordnung des zweiten Anprallversuchs.

Der Dummy prallte mit einer Geschwindigkeit von 60,5 km/h und unter einem Winkel von 31,3° an den Unterfahrschutz.

Bild 11: Versuchsanordnung Versuch SH 19.61

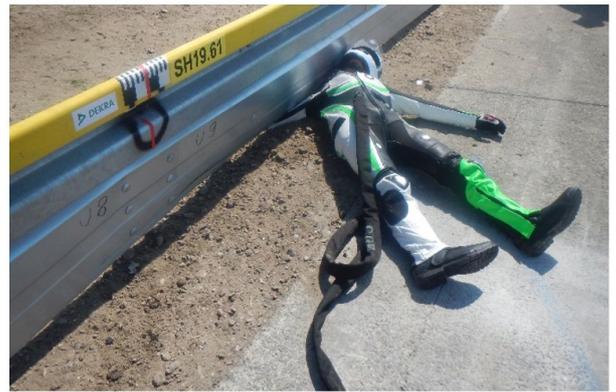
Die Beschädigungen an der Schutzeinrichtung und des MPS waren gering, siehe Bild 12. Es gab keinen Bruch eines Längselements der Schutzeinrichtung beziehungsweise des MPS. Der Dummy saß nach dem Anprall im Prüfgegenstand fest. Die rechte Schulter (anprallseitig) war gebrochen und der komplette Arm wurde nur noch von der Schutzkleidung gehalten. Es gab Schnittverletzungen im ATD-Fleisch des Dummies.

Bild 12: Endlage des Dummies

Beim Anprallversuch trat noch ein weiteres Problem auf. Der rechte Arm des Dummys rutschte während des Anprallvorgangs unter dem Unterfahrschutz durch und verhakte sich dann zwischen dem Pfosten und dem Unterfahrschutz. Da dies ein Durchfallkriterium ist, muss ein solches Verhalten verhindert werden.

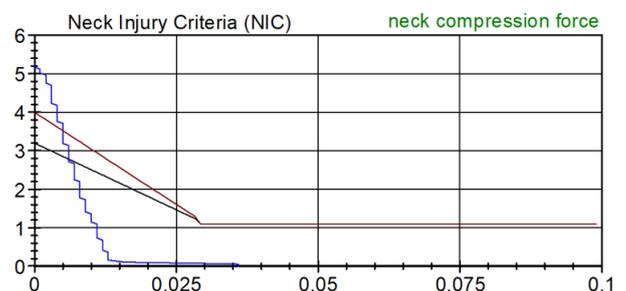
Die Hals-Druckkraft (Bild 13) überschritt wiederum die zulässigen Grenzwerte. Diese Überschreitung und auch das Festsitzen des Dummies in der Schutzeinrichtung bedeuteten, dass das getestete System die Anforderungen an die Anprallprüfung nicht bestanden hatte.

Bild 13: Hals-Druckkräfte F_z Stauchung

Der Kurvenverlauf der Hals-Druckkraft F_z ist bei beiden Versuchen mit Anprall am Pfosten (SH 18.58 und SH 19.60) vom Verlauf sehr ähnlich. Der Betrag der Hals-Druckkraft ist bei Versuch SH 19.61 jedoch höher. Dies liegt vermutlich mit daran, dass im Bereich des Anprallpunkts die Masse des Unterfahrschutzes durch den eingebrachten Stoßverstärker und die Befestigungsschrauben höher ist. Diese Komponenten führten zu einer erhöhten Massenträgheit der Konstruktion im Anprallbereich.

Eine signifikante Änderung der beiden Verläufe ergab sich durch den Anprall des Unterfahrschutzes am Pfosten. Während der Wert für die Hals-Druckkraft bei dem Versuch zwischen den Pfosten (SH 19.61) stark abnahm, nahm er beim Anprall auf den Pfosten (SH 19.60) nur gering ab und blieb auf einem Wert, der zu einer zusätzlichen Überschreitung des Grenzwerts im weiteren Verlauf führte. Diese anhaltend höheren Werte kamen vermutlich vom Kontakt des Helms mit dem Unterfahrschutz und der damit verbundenen "Deformationsarbeit".
