Pilothafte Verbesserung der Verkehrssicherheit einer Baustelle mittels moderner Systeme zur Verkehrserfassung zur Staumeidung im Zuge der A 1

FA 86.063

Forschungsstelle: RWTH Aachen, Institut für Straßenwesen (isac) (Prof. Dr.-Ing. habil. B. Steinauer)
Bearbeiter: Volkenhoff, T./Kemper, D./Steinauer, B.
Auftraggeber: Bundesanstalt für Straßenwesen, Bergisch Gladbach
Abschluss: Juni 2011

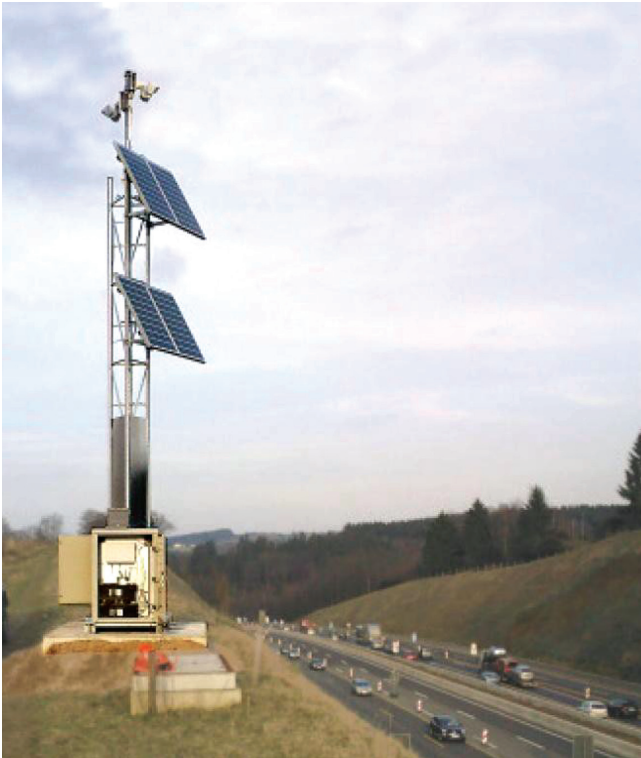
Bild 1: Videoeinheit (Quelle: Straßen.NRW)

mund wurden insgesamt 29 Videokameras platziert, die eine nahezu durchgängige Beobachtung des Verkehrs in der Arbeitsstelle über einen Zeitraum von sechs Monaten ermöglichten. Die insgesamt über 90 000 Stunden Videomaterial wurden mit einer ereignisorientierten Methodik ausgewertet. Anhand von Unfall- und Verkehrsdaten verschiedener Quellen wurden Ereignisse im Videomaterial aufgefunden und systematisch nach festgelegten Kenngrößen aufgenommen. Die Ereignisse konnten den Störfalltypen Unfall, Nothalt und Stau zugeordnet werden. Diese wiederum wurden nach Ursache und Auswirkung weiter differenziert.

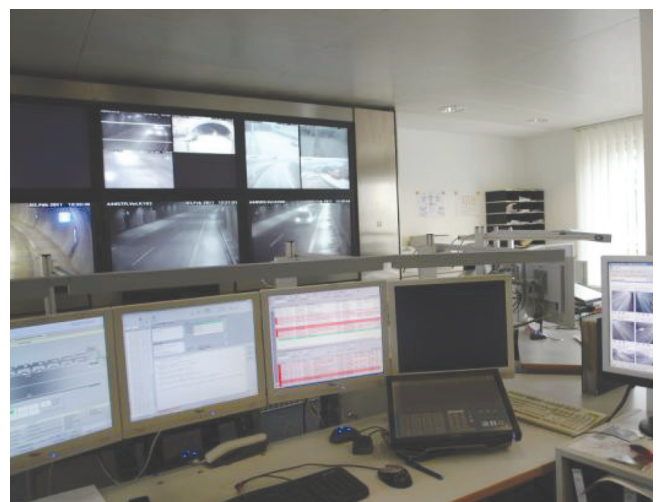
Bild 2: Integration der Kamerabilder in die Arbeitsumgebung einer Leitzentrale

Im Rahmen der Praxisphase konnten Erfahrungen in der Unterstützung des Störfallmanagements durch ein Videosystem gesammelt werden. Der Vorteil eines Videosystems wird im Wesentlichen darin gesehen, dass direkte und verlässliche Informationen über den Verkehrszustand, mögliche Ereignisse und ihre Folgen, den Zustand der Baustelle sowie Umfeldinformationen vermittelt werden können.
